القصر العباسي

قلعة بغداد

مديرية
الآثار القديمة

حالة القصر، قبل الترميم

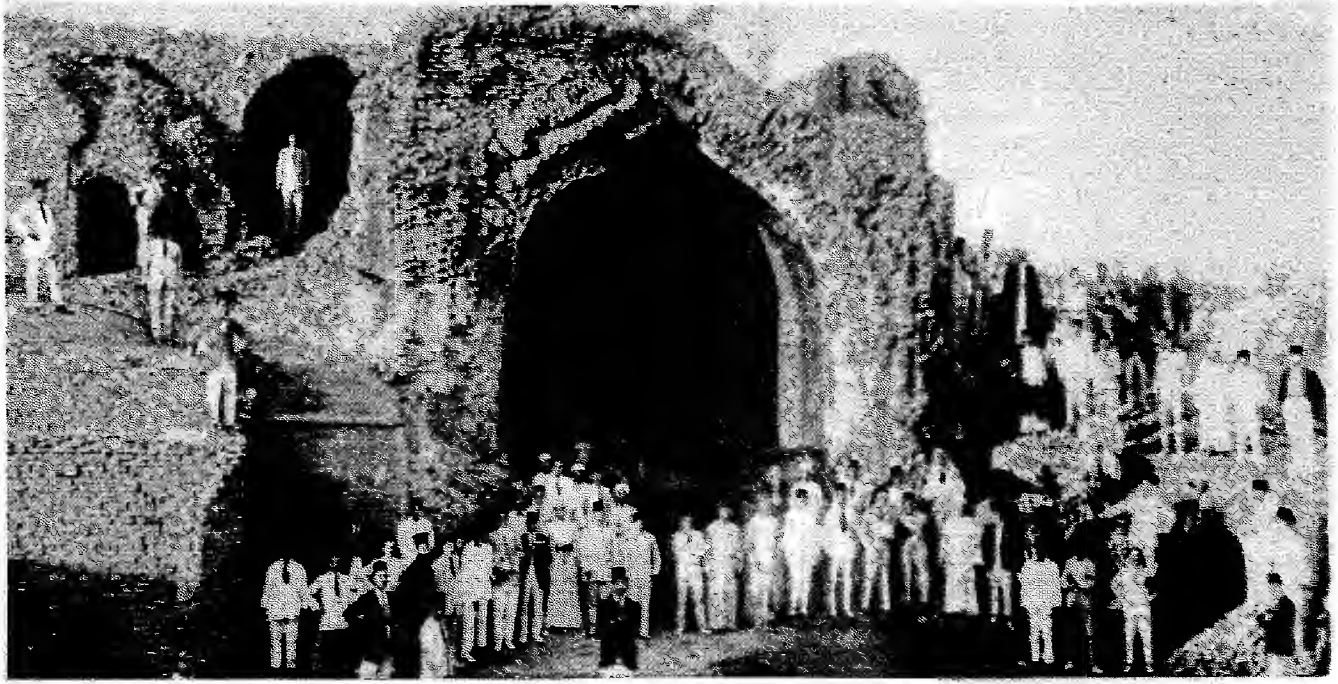
منظر عام للايوان (سنة ١٩٢٣)
Vue prise en 1923.
General view of the Iwan (taken in 1923).

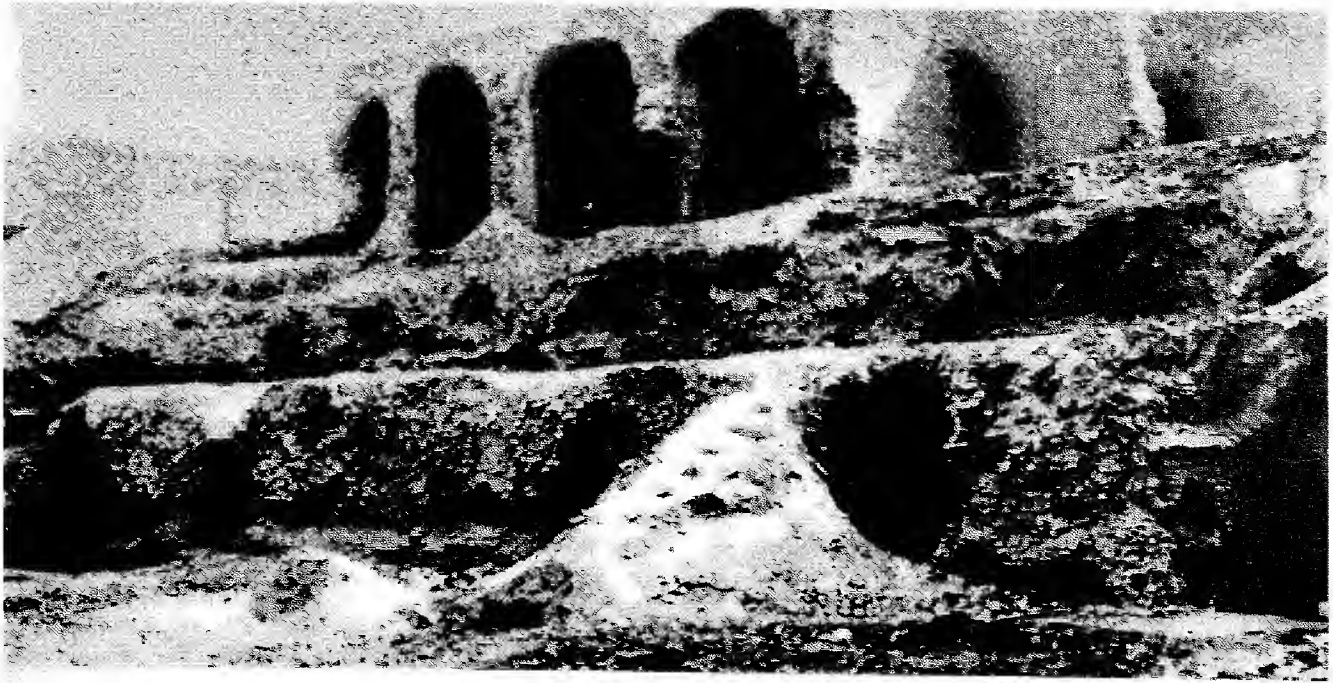
كانت القلعة في العهد العثماني ثكنة للمدفعية ، وهذا القسم منها كان مذخرا للعتاد الحربية ٠ ولا شك في ان استعمال البناية لمثل هذه الغاية كان قد استلزم سد بعض الابواب والمنافذ القديمة ـ عن طريقة بنائها ،

نارة بالآجر والجص ، وطورا بالآجر والطين ـ واستحداث بعض الابواب والمنافذ ـ عن طريق ثقب الجدران القديمة ، تارة بصورة منتظمة ، وطورا بصورة غير منتظمة ـ كما كان استلزم تشييد بعض الجدران والقبب الجديدة ـ بعضها مستند على اساسات قديمة ، وبعضها مشيد على اسس جديدة ـ فتشابك «القديم» و «الحديث» في البناية تشابكا عجيبا ، فتباعد المجموع عن هيأته الاصلية تباعدا كبيرا ٠

منظر مأخوذ قبل هدم الاقسام المستحدثه (الزاوية الشرقية الجنوبية)
Vue prise avant le dégagement (l'angle Sud-Est).
View taken before the disengagement (south-eastern angle).

ولذلك ، قررت هدم جميع الغرف والحيطان المستحدثة ، لاظهار الجدران القديمة وتقويتها ، وباشرت في تنفيذ هذا القرار من فورها ٠ كما رفعت جميع الانقاض المتراكمة ، التي كانت قد كونت طبقة سميكة ، لا يقل معدل ثخنها عن المتر ونصف المتر في معظم اقسامها ٠ وبعد ذلك حفرت بعض المحلات ، فاظهرت بعض الاساسات العائدة الى الاقسام المتهدمة ، فتوصلت بهذه الصورة الى معرفة مخطط القصر الاصلي وتقسيماته الداخلية ، معرفة اكيدة ٠

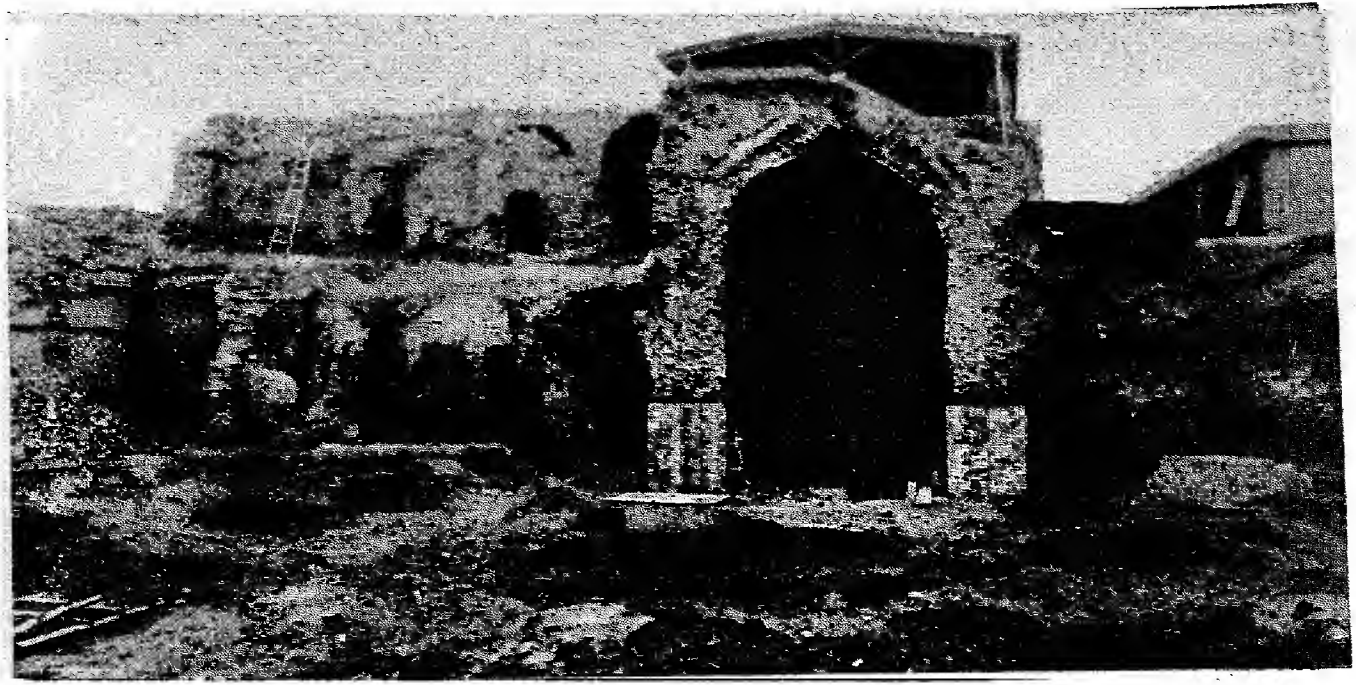
منظر مأخوذ بعد رفع المباني المستحدثة (الجبهة الشرقية)
Vue prise après le dégagement (façade Est).
View taken after the disengagement (eastern façade).

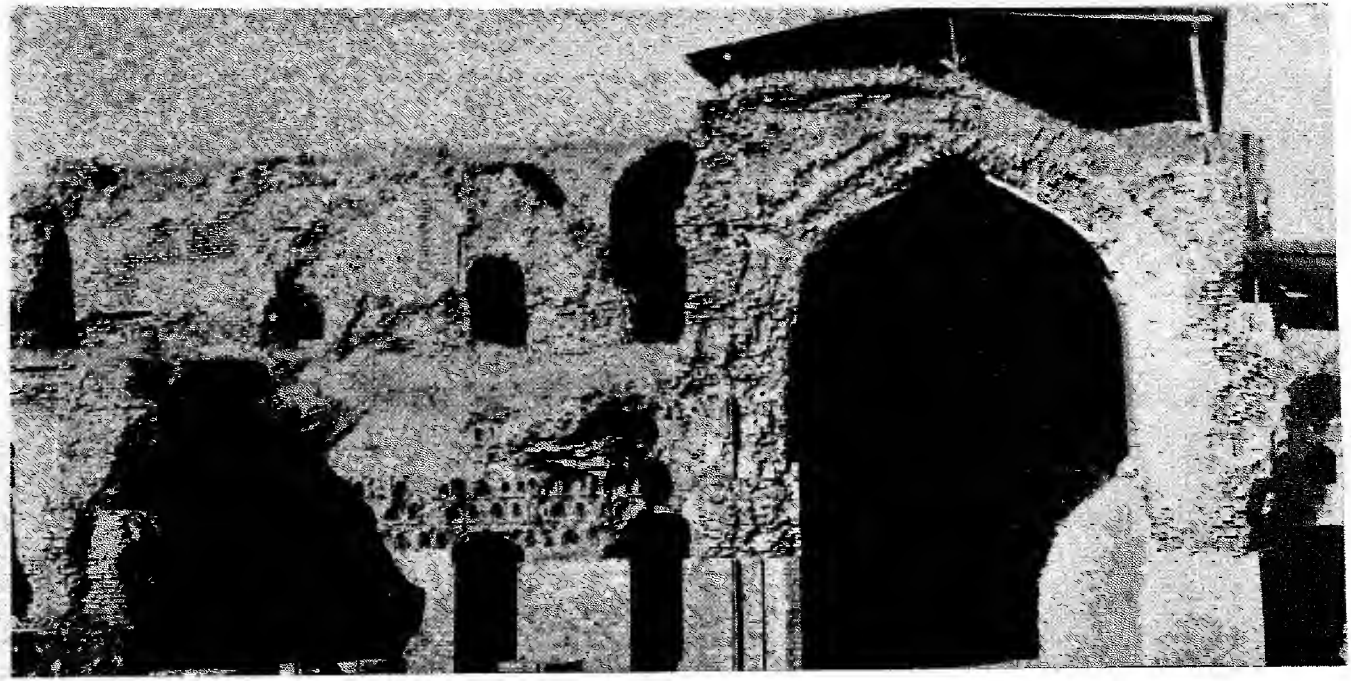
منظر مأخوذ بعد أعمال التقوية والصيانة (الجبهة الشرقية)
Vue prise après le dégagement et la consolidation (façade Est).
View taken after the disengagement and preservation (eastern façade).

وبما ان دعامات وجدران هذه الحجرة المزخرفة ، كانت متضعضعة شديدا ، كما ان قسما من سقفها كان قد انهدم فعلا ، رأت مديرية الآثار القديمة — في اواخر سنة ١٩٣٤ — ان تقوم بالتعميرات اللازمة لصيانتها ، واخذت تهدم بعض الاقسام من الجدران المتصلة بها ، بقصد تقويتها و «توزيرها» • غير انها عندما هدمت احد هذه الجدران ، رأت من خلفه بقايا مقرنصات مزخرفة ، في منتهى الاتقان والبداعة . وعندما تتبعت آثار هذه المقرنصات ، لاحظت ان سلسلة القبب التي تمتد بين هذه

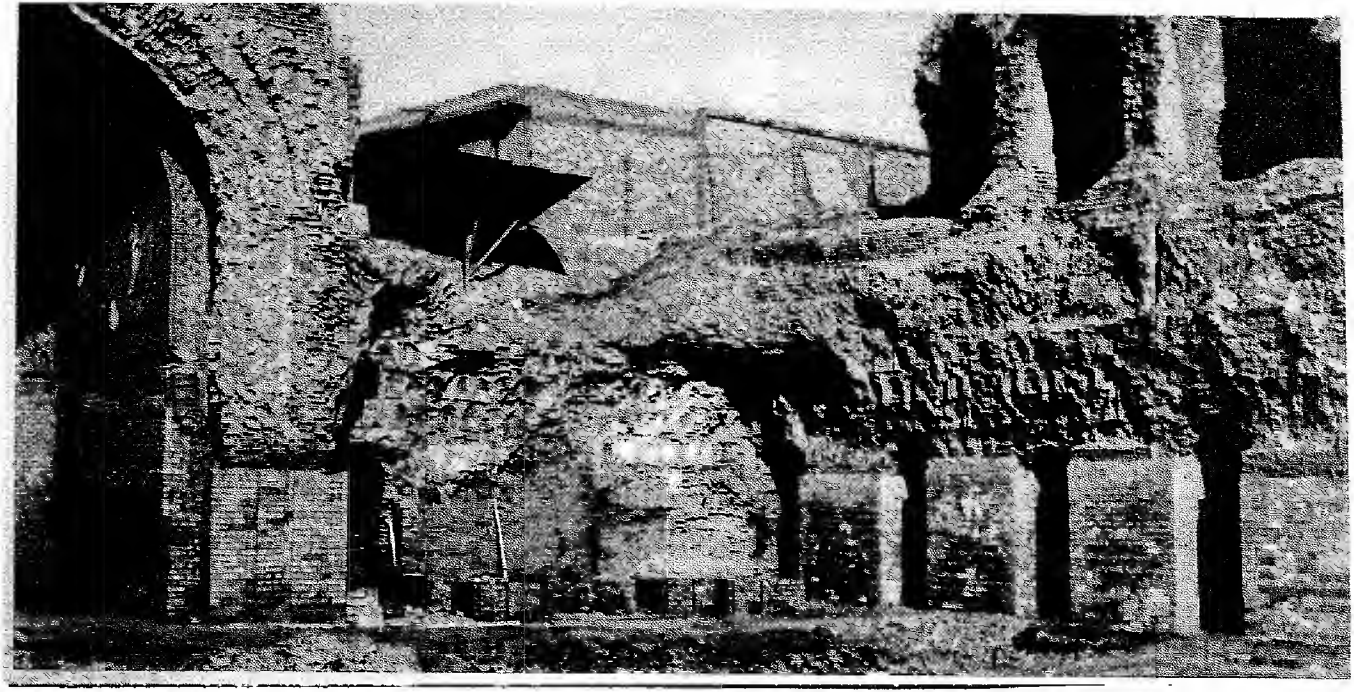
منظر مأخوذ بعد أعمال التقوية والصيانة (الزاوية الشرقية الجنوبية)
Vue prise après le dégagement et la consolidation (l'angle Sud-Est).
View taken after the disengagement and preservation (south-eastern angle).

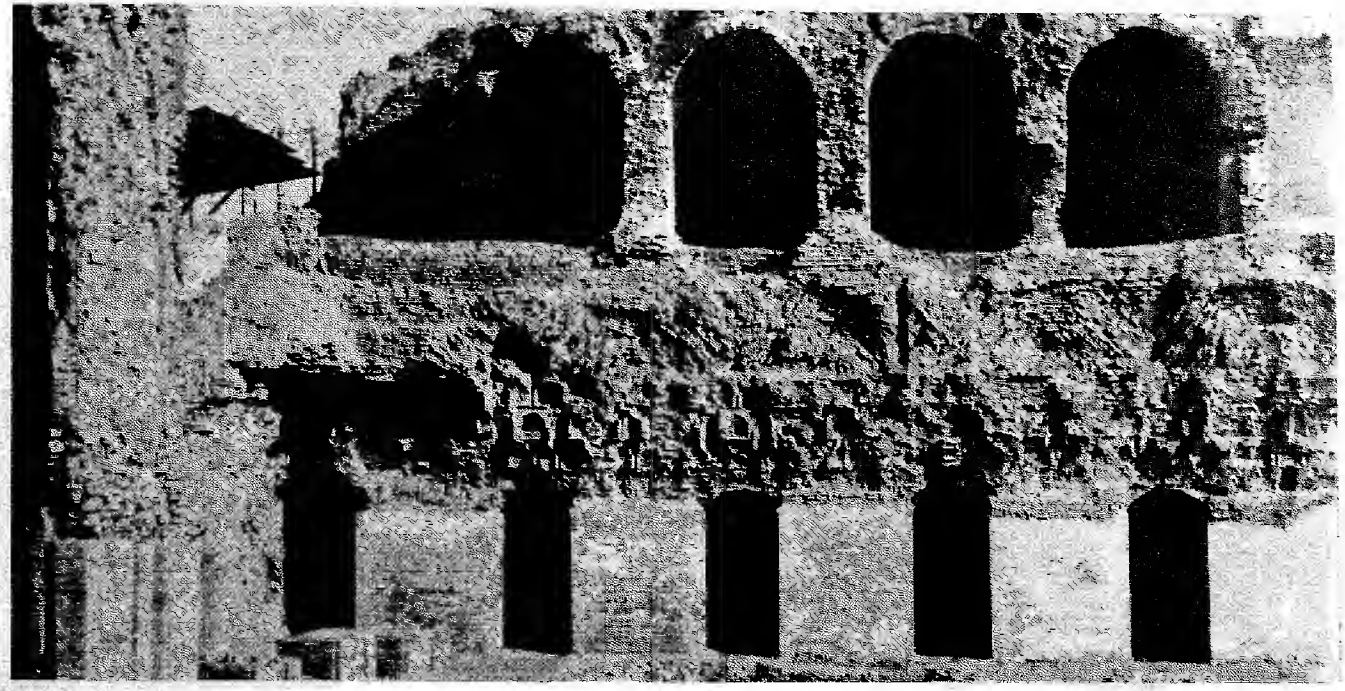
منظر مأخوذ بعد أعمال التقوية والصيانة (الجبهة الجنوبية)
Vue prise après le dégagement et la consolidation (façade du Sud).
View taken after the disengagement and preservation (southern façade).

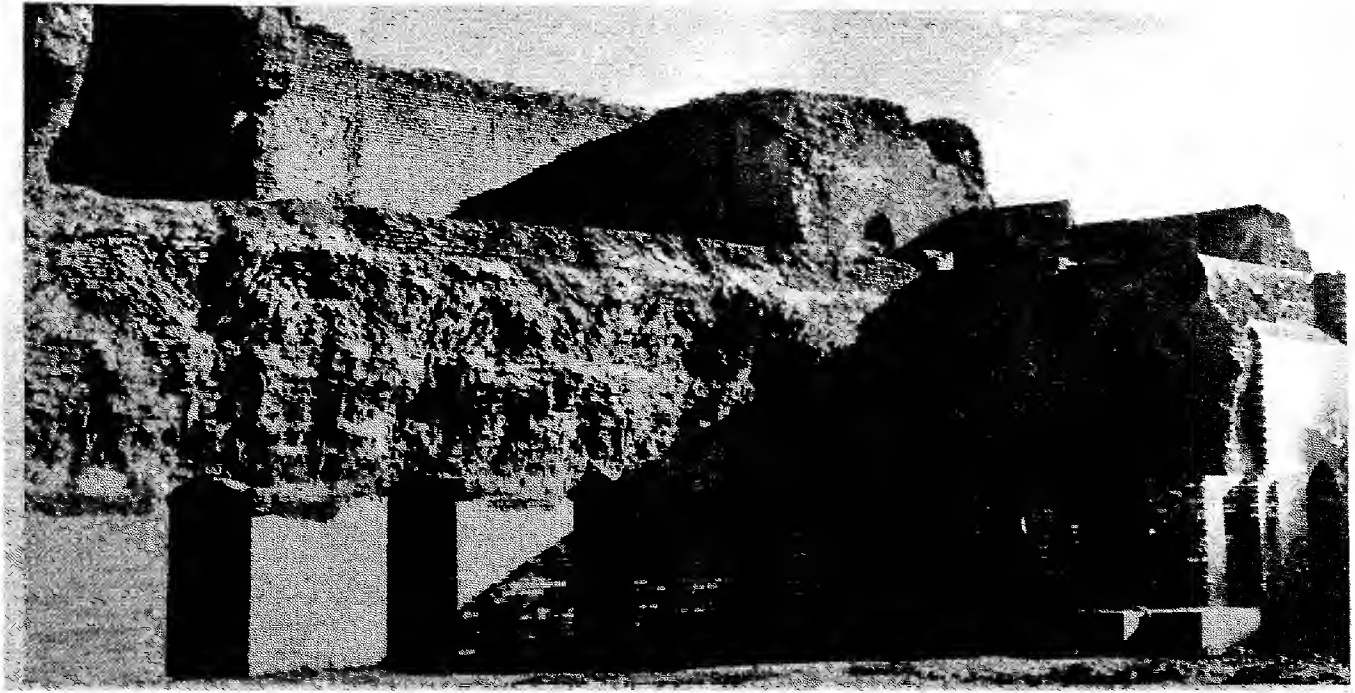
منظر مأخوذ بعد أعمال التقوية والصيانة (الزاوية الجنوبية الغربية)
Vue prise après le dégagement et la consolidation (l'angle Sud-Ouest).
View taken after the disengagement and preservation (south-western angle).
